***Syndicat du bassin des rivières de l'Angoumois***

***Mise en place de programmes pluriannuels de gestion et mise  
en conformité réglementaire :  
Claix, Eaux Claires, Echelle, Nouère et Touvre, et leurs  
affluents***

***Phase 1 : Etat des lieux – Diagnostic  
Bassin versant de la Touvre***

Janvier  
2020

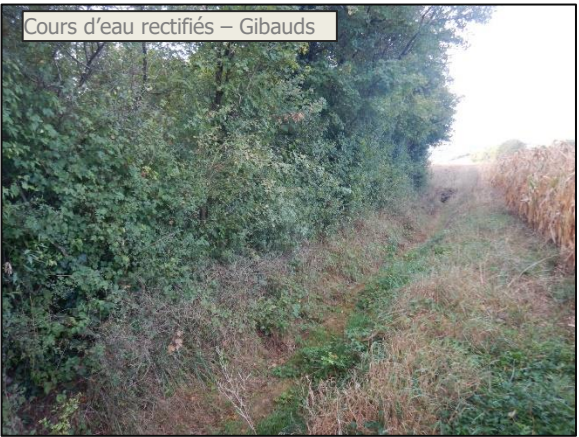
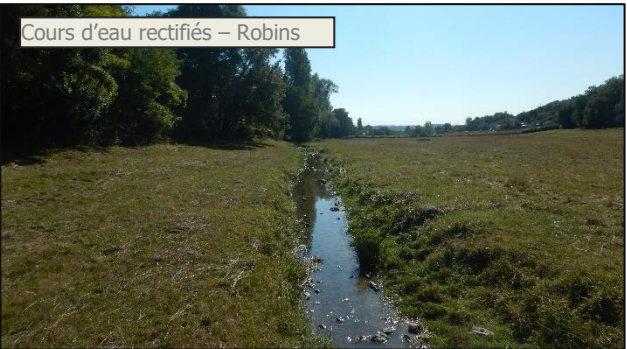
Les cours d'eau tels que les rus des Robins et les Gibauds ont été fortement rectifiés, recalibrés et parfois déviés de leur fond de vallée (Cf. photographies).

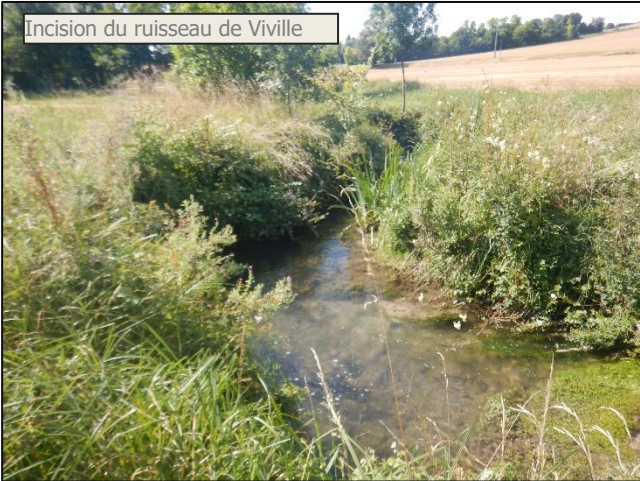
Dans la partie amont, le tracé du ruisseau du Viville est linéaire sur certains secteurs et présente plusieurs ouvrages au fil de l’eau qui modifient son écoulement. **En aval de « Chez Suraud » (« Viville Aval), le ruisseau est assez sinueux mais présente une incision marquée** (Cf. photographie ci-contre) qui réduit plusieurs des fonctionnalités du lit (transport et flux transversal, **échange nappe/rivière** et fonction biochimique). La capacité d’accueil y est toutefois bonne.

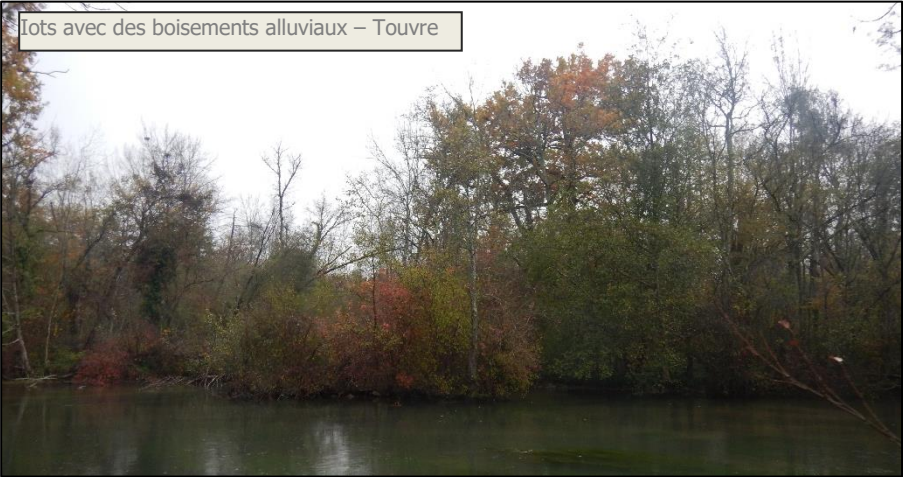
La ripisylve en bordure de la Touvre, quand elle n’est pas remplacée par de l’aménagement civil (Cf. photographie ci-après), est majoritairement limitée à la berge (sauf « Touvre aval » et à Magnac-sur-Touvre). Elle reste relativement dense et connectée avec la nappe (pas d’incision). Les îlots au centre de la Touvre sont généralement des forêts alluviales à forte fonctionnalité (Cf. photographie ci-contre). Pour mémoire, la maladie de l’Aulne est récurrente aux abords de la Touvre.

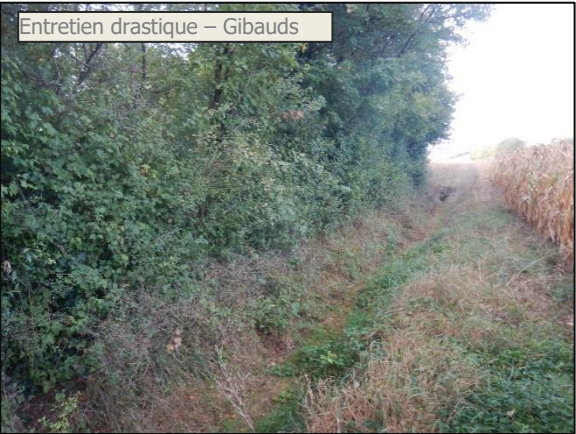
Le ru des Gibauds et des Robins sont des cours d’eau, situés majoritairement en secteur agricole et qui ont subi des travaux de rectification. Les berges sont régulièrement nues (surpaturage, entretien drastique, Cf. photographie ci-contre etc.).

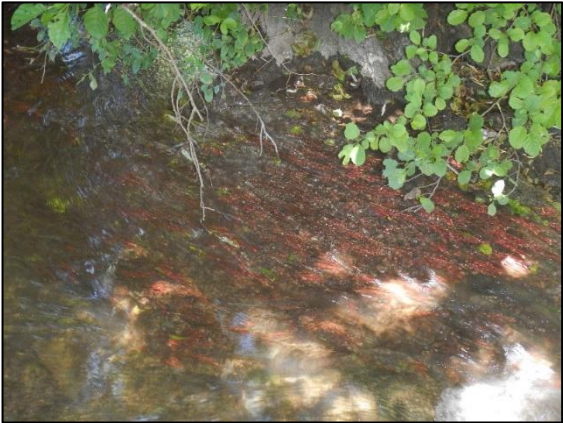
- Les zones d'alimentation et de repos les plus intéressants pour toute la faune piscicole : les pierres et les cailloux, les souches, les embâcles, les racines (Cf. photographie), les sous-berges et tous types de végétation aquatique et rivulaire **fournissent à la faune aquatique la nourriture et les abris indispensables à leur survie**. Ce point est retranscrit dans la fonctionnalité d'accueil évalué en page 34. La carte en page suivante localise les principaux tronçons où la capacité d'alimentation et de repos est intéressante pour le poisson.
